## Beoordeling geluidmetingen aan ICR met LL-blokken

24 oktober 2006

NedTrain Consulting

dBvision

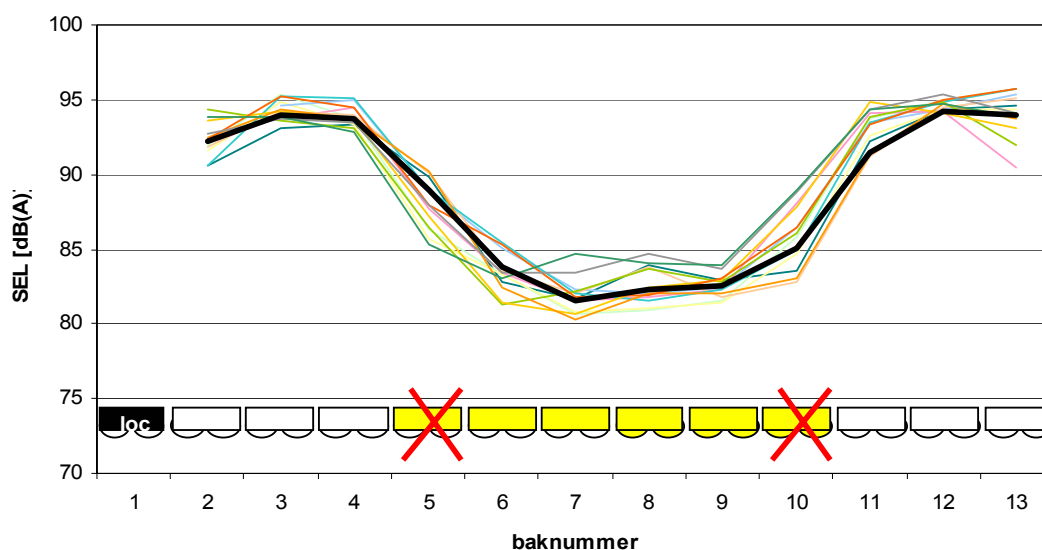
De geluidniveaus van de bakken met LL-blokken die *direct* grenzen aan de bakken met gietijzeren blokken, worden verwijderd uit de analyse. Figuur 1 laat zien dat dit noodzakelijk is. Elke curve representeert de geluidniveaus van de bakken in de IC-treinen. Alle treinen hebben 13 bakken, waarvan de eerste de locomotief is en bak 5 t/m 10 voorzien van LL-blokken. Deze zijn met geel aangeduid. De buitenste bakken met LL-blokken vallen af in de analyse.

**Figuur 1: Het SEL-geluidniveau per bak (Sound Exposure Level).**

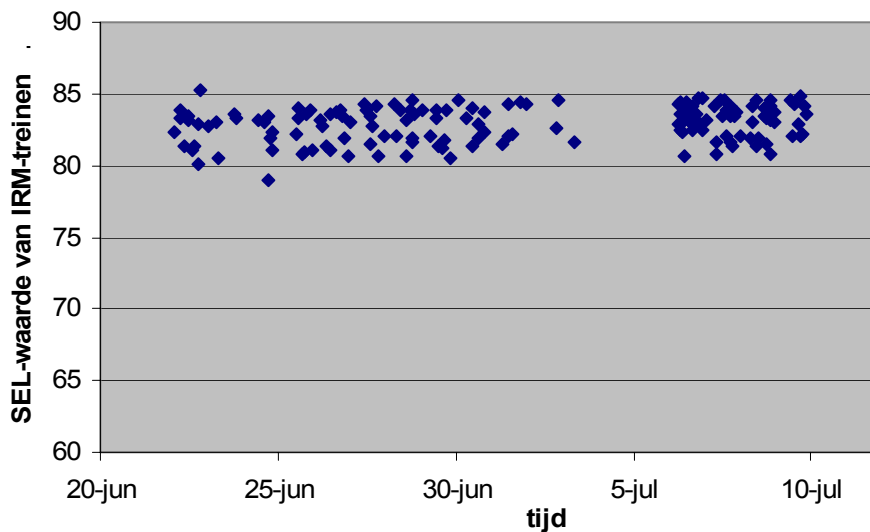
De gelijkmatige toename van de geluidemissie houdt zeer waarschijnlijk verband met het opruwen van de wielband. Het is namelijk onwaarschijnlijk dat de railruwheid van beide sporen zo snel zo gelijkmatig kan toenemen. Dit kan bovendien eenvoudig worden aangetoond met het tijdverloop van de treinen van type IRM, zie Figuur 3. Deze treinen hebben schijfremmen en daardoor een relatief gladde wielband. Als de railruwheid zou zijn toegenomen, zou het geluidniveau ook moeten zijn toegenomen. Daarvan is geen sprake.

**Figuur 3: Verloop van geluidniveau van IRM te Esch (snelheid 120 tot 130 km/u).**

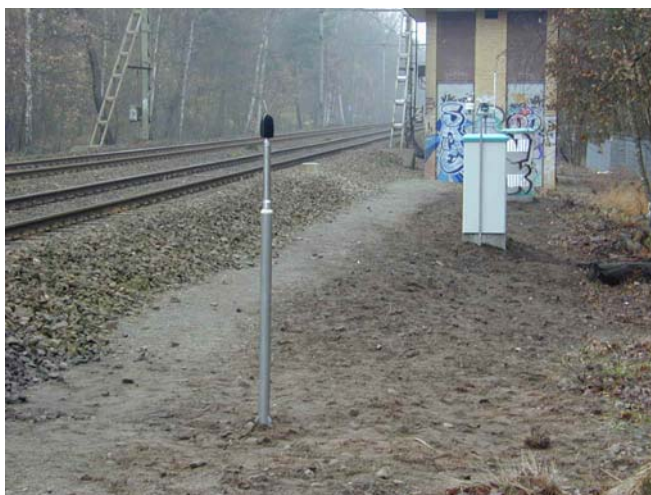
Op een viertal locaties naast het spoor zijn geluidmeetposten (GMP's) geplaatst (Figuur 4 en Figuur 6). Deze meetposten zijn operationeel vanaf april 2006, en uitgerust met

- treinherkenning, snelheidsmeting, spoorbezetting, aantal bakken, rijrichting
- meting van Sound Exposure Level (A-gewogen en spectraal) op HS+7,5 m, BS+1,2 m
- meting van spoorstaaftrillingen (maximum en spectraal)
- passagetijd
- meteo (windsnelheid en –richting, neerslag, temperatuur)
- spoortype op alle sporen: betonnen dwarsliggers en UIC54 spoorstaven in ballastbed

**Figuur 4: Meetmicrofoon (voorgond) en geluidmeetpost (rechts).**

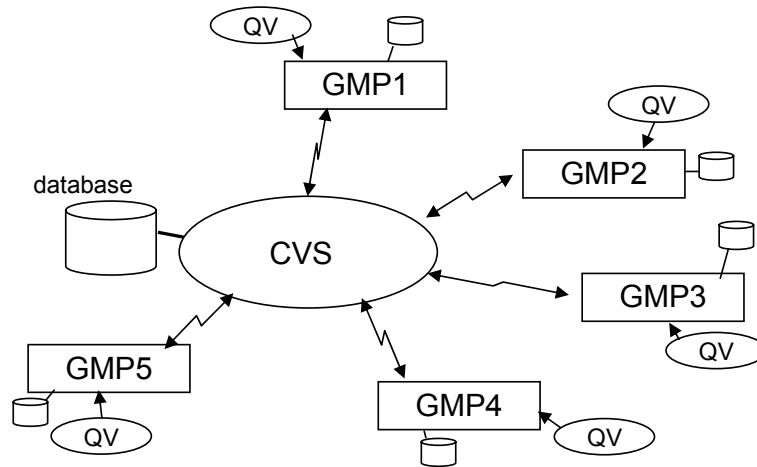
De meetresultaten en statusbestanden van het voorafgaande etmaal worden 's nachts per GSM-verbinding doorgestuurd naar de Centrale Verwerkingsysteem (CVS), zie Figuur 5. Deze voert nog een aantal automatische controles uit op de gemeten data (volledigheid en consistentie). Bij afwijkingen wordt de beheerder van de betreffende GMP en een helpdesk gealarmeerd. Na controle van de GMP (door de beheerder) en de meetdata (door de helpdesk) kan besloten worden handmatig meetdata uit de centrale database van de CVS te verwijderen.

**Figuur 5: Het netwerk van geluidmeetposten, Quovadis-stations en Centrale Verwerkingsysteem.**

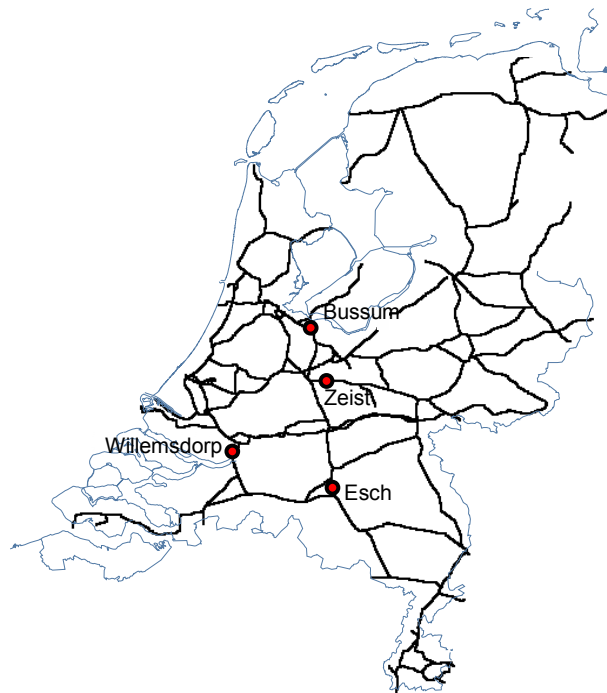
**Figuur 6: Meetlocaties van de 4 vaste geluidmeetposten.**

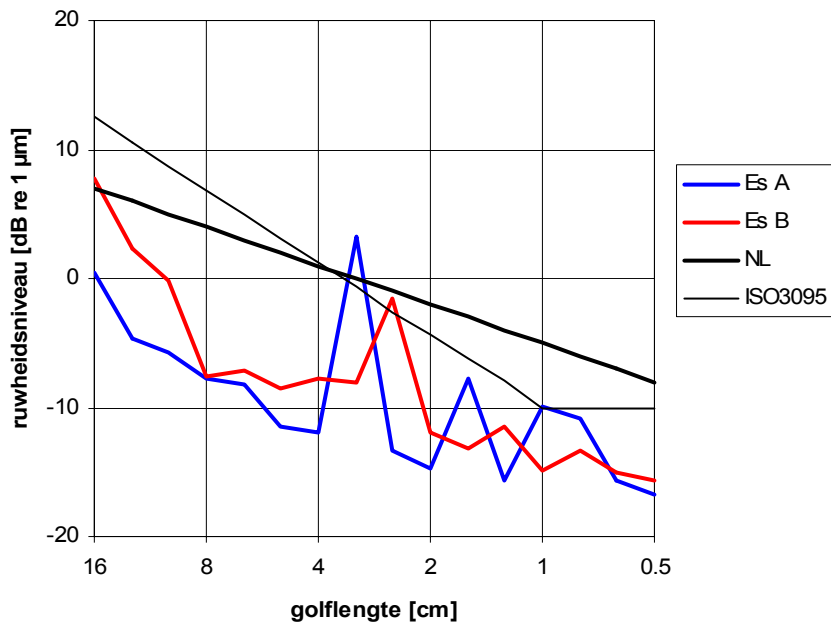
### Bijlage 3 Railruwheid te Esch

De railruwheid is op meetlocatie Esch gemeten in november 2005. De railruwheid voldoet aan de ISO3095 limiet.

Voor de bepaling van de toeslagterm  $L_{diff}$  wordt de railruwheid van meetlocatie Esch, zie Bijlage 3, en de wielruwheid van schijfberemde wielen als uitgangspunt genomen. Tevens wordt een straffactor van 1 dB verrekend in  $L_{diff}$  omdat de omgebouwde wagens minder dan 3 maanden in de dienstregeling rijden. Overschrijding van de norm is toegestaan in een aantal octaafbanden, mits de *bandgemiddelde* overschrijding  $\Delta_{gem}$  niet meer dan 1,5 dB bedraagt.

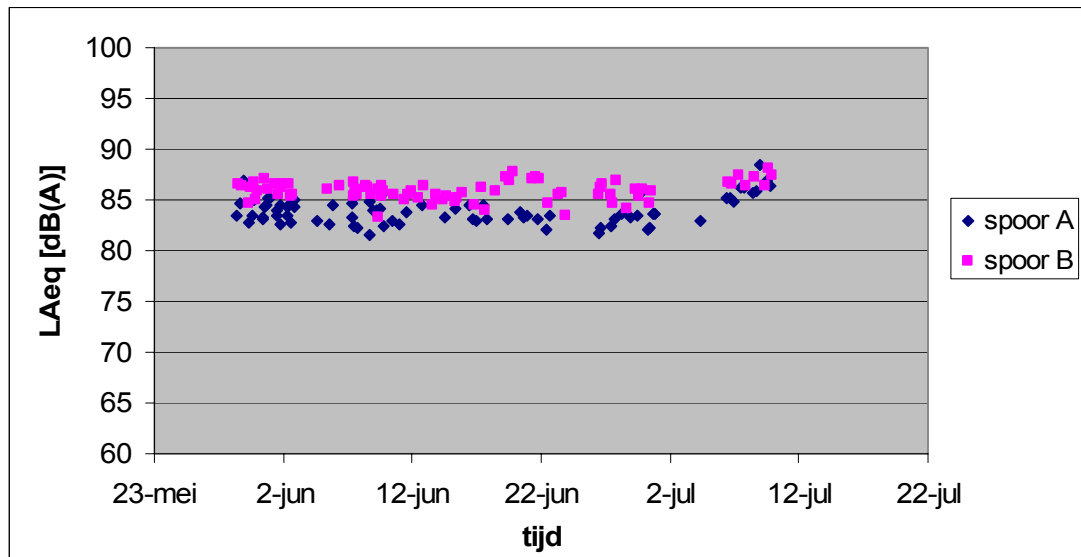
## Bijlage 4 Ontwikkeling geluidniveaus overige passages

Onderstaande figuur geeft de resultaten van de 130 passages waarbij slechts 3 bakken met LL-blokken in de trein aanwezig waren. Hier wordt het geluidniveau van de middelste bak van de BAB-combinatie uitgezet tegen de tijd. Het betreft hier dus steeds het A-rijtuig van BAB 5610 dan wel BAB 5612.

Het verloop is in de maand juni vrij stabiel maar neemt toe in juli.

Ook de geluidniveaus van de passage van treinen waar slechts 1 BAB-combinatie aanwezig was laten een stijging zien aan het begin van de maand juli. Een grafiek is in bijlage 4 opgenomen.
